BELZONA ВОССТАНАВЛИВАЕТ ПОВРЕЖДЕННЫЕ ИЗОЛЯТОРЫ

ID: 4461

Электрический изолятор на распределительной подстанции

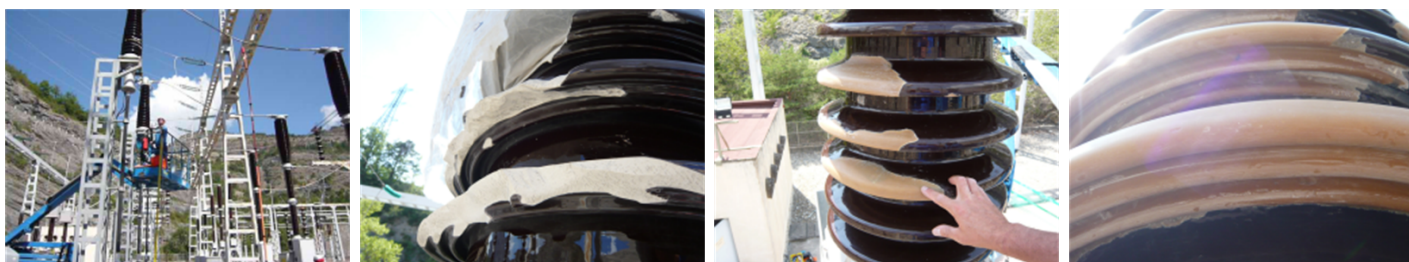
Описание фотографий

Поврежденный изолятор, представляющий угрозу безопасности на рабочей площадке.

* 1.Общий вид подстанции 2.Поврежденный изолятор 3.Завершенный ремонт 4.Крупным планом точное восстановление изначального профиля ,

Шаблон для восстановления участка был снят с неповрежденной части с использованием эластомера Belzona. Затем этот шаблон был использован для воссоздания изначального профиля из продукта Belzona 8111.

Изоляторы старые и их замена была почти невозможна, так как подобные детали уже не производились. Для ремонта был выбран Belzona 8111 в силу своих электрических свойств. Ремонт был выполнен бригадой на рабочей площадке за несколько часов.
