# BELZONA РЕМОНТИРУЕТ ЛОПАСТИ ПОВОРОТНО-ЛОПАСТНОЙ ТУРБИНЫ КАПЛАНА ВО ФРАНЦИИ

Поворотно-лопастная турбина Каплана на гидроэлектростанции на р. Мозель во Франции

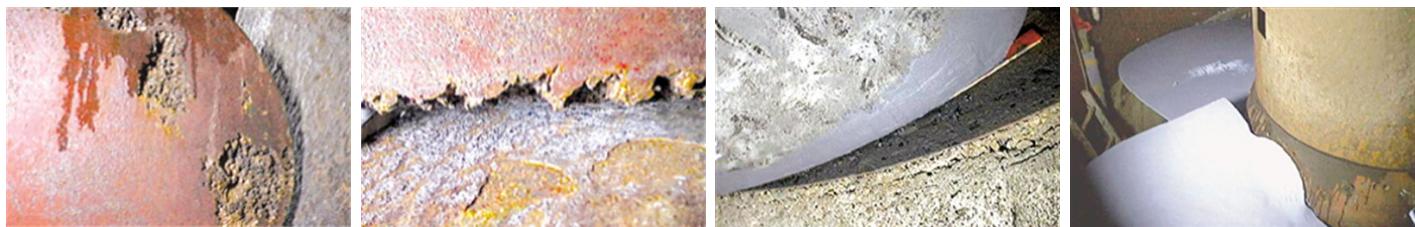
## Описание фотографий

Эрозия-коррозия на лопастях, которая привела к потере КПД. В частности, кавитация привела к глубокой локальной эрозии.

\* 1. Повреждения, вызванные кавитацией-эроздией, на лопастях турбины 2. Края лопастей были особенно сильно повреждены эрозией 3. Восстановление лопастей при помощи материала Belzona 1111, используя пластмассовые формовки 4. Завершенное применение. Обратите внимание на гладкую поверхность, покрытую Belzona 1341 ,

Применение было проведено в соответствии с Belzona Ноу-Хау системными листовками СЕР-1 и СЕР-10. Края лопастей были восстановлены, используя пластмассовые формовки для более точного восстановления требуемого профиля.

После проверки по истечении года эксплуатации покрытие из Belzona материалов было в отличном состоянии. Несмотря на то, что точные критерии определения КПД не были доступны, материалы Belzona восстанавливают первоначальную эффективность оборудования и обеспечивают производство электроэнергии за счет своей гладкой водоотталкивающей поверхности.
