BELZONA 2141 ЗАЩИЩАЕТ РАБОЧИЕ КОЛЕСА ТУРБИНЫ ФРЕНСИСА ОТ КАВИТАЦИИ

ID: 4464

Заявление: *CEP-Centrifugal Pumps*Местоположение *Гидроэлектростанция,*клиента: *Онтарио Канада*Дата подачи *Август 1998 и июль 2001*
документов:Субстрат: *Чугун*Продукты: * *Belzona 2141 (ACR-fluid Elastomer) Belzona 2941 (Elastomer SP-Conditioner) ,*

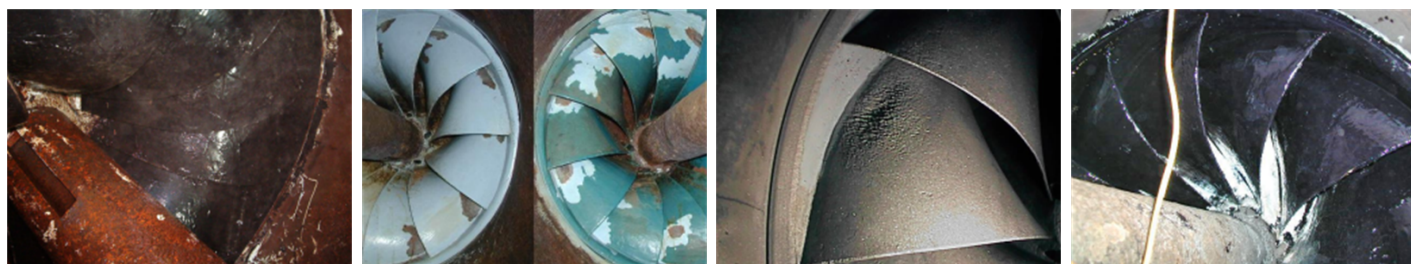
Описание фотографий

Кавитация послужила причиной возникновения эрозии металла конструкции и потери КПД турбины. В 1998 г. были нанесены *Belzona 1341* и *Belzona1421*, однако в такой агрессивной среде покрытия были разрушены эрозией.

* 1. Повреждения, вызванные кавитацией. 2. *Belzona 1341* (слева) и *Belzona 1421* (справа) после 36 месяцев эксплуатации. 3. *Belzona 2141* после нанесения 4. *Belzona 2141* после 34 месяцев эксплуатации ,

Парные рабочие колеса размером 914 мм, работающие с 13-ти метровым напором на турбине Френсиса, изготовленной в 1945 г.

Применение было проведено в соответствии с Ноу-Хау системной листовкой CEP-3.

Инспекция покрытия из *Belzona 2141* в 2002 г. не выявила никаких повреждений. Последующая инспекция, проведенная через 34 месяца, также не выявила никаких повреждений покрытия.
