# BELZONA ОБЕСПЕЧИВАЕТ РЕМОНТ НАСОСА ПРИ ПОМОЩИ ПЕРЕНОСНОГО ТОКАРНОГО СТАНКА

ID: 4466

Местоположение Угольная электростанция,

клиента: Западная Вирджиния

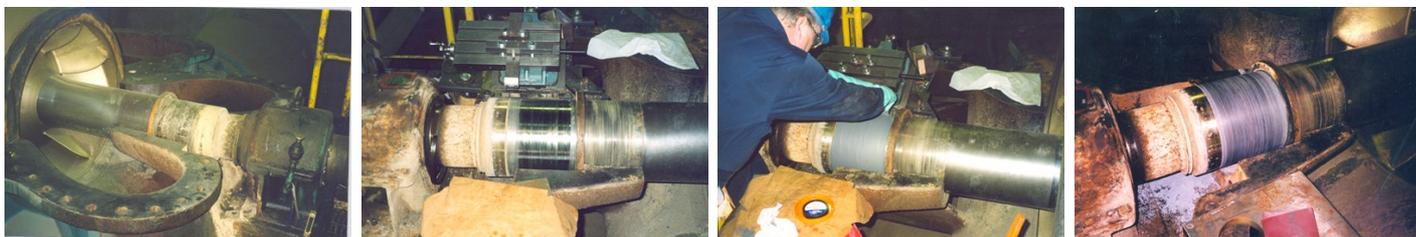
Повреждение на участке сальниковой коробки, вызванное перетягиванием сальника и загрязненной речной водой

\* 1. Повреждение на вале насоса охлаждающей башни 2. Подготовка к ремонту и надрезание вала 3. Нанесение продукта Belzona 1111 4. Законченный ремонт вала ,

Применение было проведено в соответствии с Ноу-Хау системной листовкой MPT-1. Переносной токарный станок использовался для машинной обработки вала на месте эксплуатации.

Стоимость ремонта валов составила меньше 2,000 долларов США, экономя тысячи долларов на демонтаж, транспортировку и простой оборудования. Единственной альтернативой была газовая сварка или скрепление муфтой, но стоимость этих методов была значительно выше, и, к тому же, они могли привести к деформации вала. В результате, продукт Belzona 1111 был наилучшим выбором.
