# УЖЕ В ТЕЧЕНИЕ 12 ЛЕТ ПОКРЫТИЕ КОМПАНИИ BELZONA СЛУЖИТ ЗАЩИТОЙ НА РЕЧНОЙ ПЛОТИНЕ

ID: 4469

Заявление: WPA-Wall Problem Areas

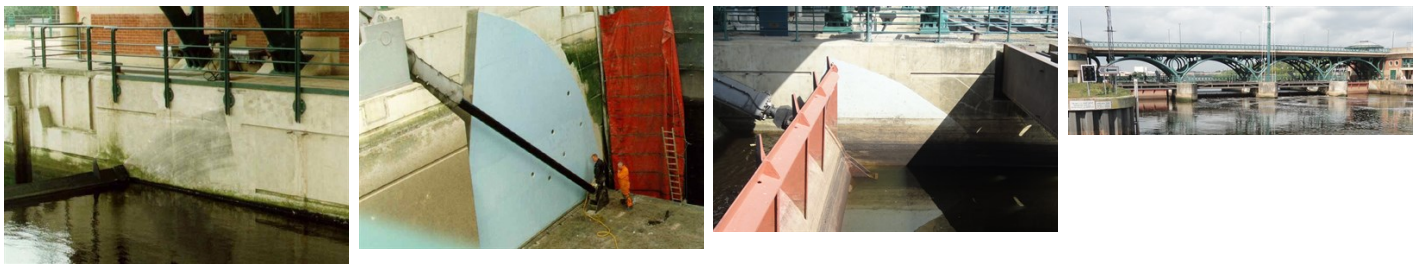
Плотина на р. Тис была открыта в 1995 году с проектируемым сроком эксплуатации 120 лет. Однако в скором времени было обнаружено, что резиновые прокладки на перекрывающих затворах были повреждены в результате контакта с цементными стенами при подъеме и спуске затворов плотины. Испытания различных потенциальных решений были проведены в 1997 году, и только продукция компании Belzona® смогла зарекомендовать себя на практике.

\* 1. На цементном покрытии очевидны признаки абразивного износа, вызванного резиновыми прокладками &ndash; 1997г. 2. Завершенное применение Belzona® 1341 в 1999г. 3. 12 лет спустя оборудование до сих пор в эксплуатации в 2011г. 4. Никаких признаков повреждений на покрытии Belzona® 1341, нанесенном на 4 плотинных затвора, перекрывающих р. Тис в 2011г. ,

но его применение не завершилось успехом. Масштаб общей площади покрытия продуктом Belzona® 1341 составил 400м<sup>2</sup> - 4 затвора с 2-мя дугами на каждом. Со времени применения прошло 12 лет, и, хотя ежегодно проводится инспекция каждого затвора, не было замечено никакого повреждения на ремонтных участках.
