BELZONA ПРИМЕНЯЕТСЯ ДЛЯ РЕМОНТА ПОВЕРХНОСТИ ТУРБИНЫ ФРЕНСИСА

ID: 4471

Местоположение *Электростанция, Гондурас,*

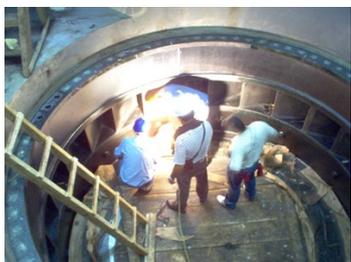
* 1. Вид диффузоров 2. Повреждение по периметру герметизирующего шва 3. Механическая обработка поверхности перед нанесением Belzona 1111 4. Применение продуктов Belzona 1111 и Belzona 1321 ,

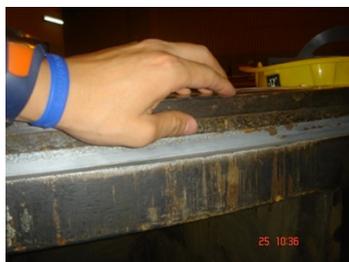
Проникновение воды спровоцировало появление эрозии/коррозии на нескольких участках четырех различных частей турбины. Наибольшие повреждения наблюдались по периметру герметизирующего шва крышки.

Заказчик решил провести капитальный ремонт, используя продукты Belzona после того, как с применением наших продуктов в 2004 был отремонтирован вал, и результаты проведенного ремонта оказались отличными. Поврежденная часть турбины диаметром 3,8 метра была восстановлена и механически обработана до точных размеров сборки.
