РЕМОНТ ВАЛА НА МЕСТЕ С ПОМОЩЬЮ BELZONA

ID: 4474

Заявление: *MPT-Mechanical Power
Transmission*

Несущий вал смесителя

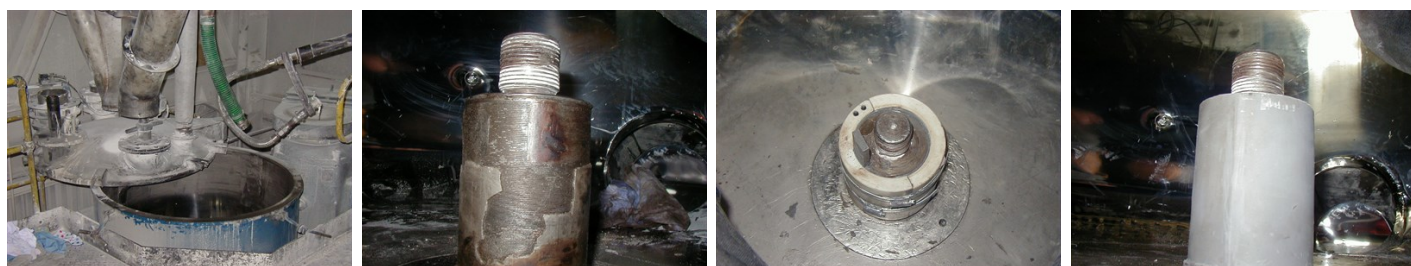
Описание фотографий

У клиента произошёл незапланированный отказ несущего вала смесителя, который ранее ремонтировался путём напыления металла.

* 1. Смеситель 2. Вышедший из строя вал с напылением металла 3. Формер 4. Законченный ремонт вала ,

Старый напылённый металл был полностью удалён, и вал отремонтирован в соответствии с Belzona листовкой по применению MPT-2. Изготовление специального формера позволило проведение ремонта на месте расположения смесителя.
