BELZONA ОСУЩЕСТВЛЯЕТ РЕМОНТ ПОКРЫТИЯ НА МОСТУ ВО ФЛОРИДЕ

ID: 4475

Мост, Флорида Киз

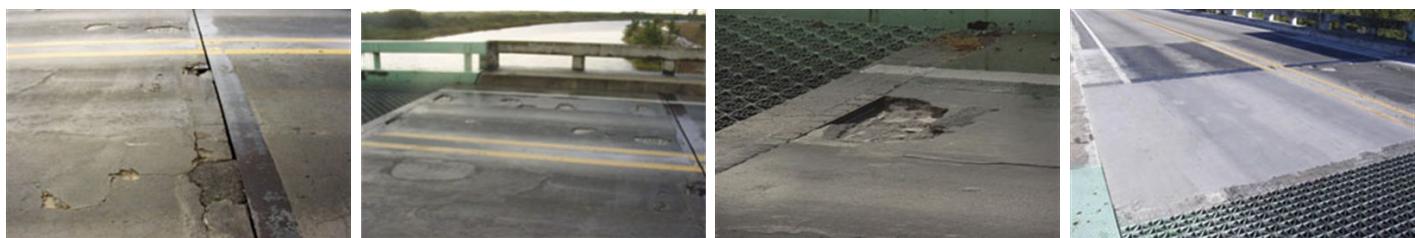
Описание фотографий

Серьезные разрушения на мостовом покрытии, вызванные тепловыми циклами, движением тяжелого транспорта и вибрацией, что привело к образованию выбоин и трещин

* 1, 2 и 3 демонстрируют проблемные участки 4. Отремонтированный участок, готовый для движения ,

Целостность других более традиционных ремонтных покрытий была разрушена в короткий срок. Продукт Belzona 4151 был смешан с мелким гравием. Эта смесь послужила основой-заполнителем выбоин и трещин. Продукт Belzona 4111 был нанесен поверх слоя из Belzona 4151. Это применение было проведено ночью, чтобы минимизировать перебои в транспортном движении.
