# BELZONA ОСУЩЕСТВЛЯЕТ РЕМОНТ ПОКРЫТИЯ НА МОСТУ ВО ФЛОРИДЕ

ID: 4475

Местоположение *Департамент транспорта шт.*

клиента: *Флорида, США*

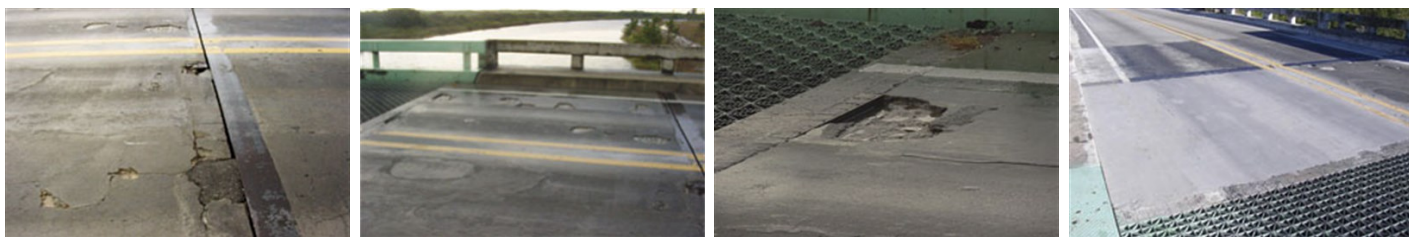
*Серьезные разрушения на мостовом покрытии, вызванные тепловыми циклами, движением тяжелого транспорта и вибрацией, что привело к образованию выбоин и трещин*

\* 1, 2 и 3 демонстрируют проблемные участки 4. Отремонтированный участок, готовый для движения ,

Целостность других более традиционных ремонтных покрытий была разрушена в короткий срок. Продукт Belzona 4151 был смешан с мелким гравием. Эта смесь послужила основой-заполнителем выбоин и трещин. Продукт Belzona 4111 был нанесен поверх слоя из Belzona 4151. Это применение было проведено ночью, чтобы минимизировать перебои в транспортном движении.
