BELZONA ОСУЩЕСТВЛЯЕТ РЕМОНТ ПОКРЫТИЯ НА МОСТУ ВО ФЛОРИДЕ

ID: 4475

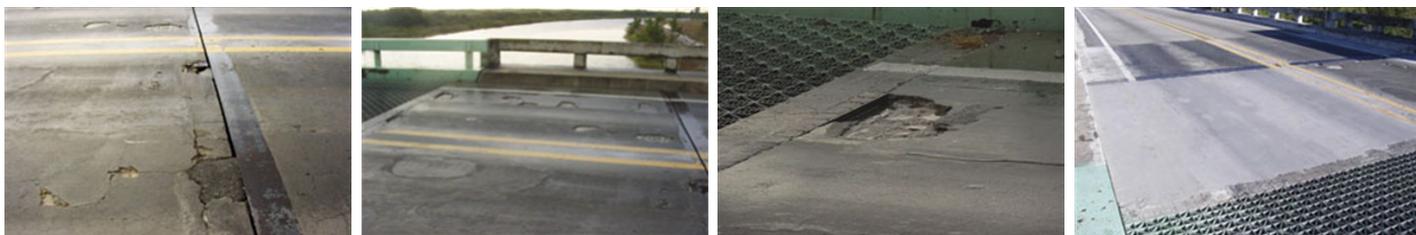
Серьезные разрушения на мостовом покрытии, вызванные тепловыми циклами, движением тяжелого транспорта и вибрацией, что привело к образованию выбоин и трещин

* 1, 2 и 3 демонстрируют проблемные участки 4. Отремонтированный участок, готовый для движения ,

Применение проводилось в соответствии с Ноу-Хау листовками Belzona FPA-1 и FPA-5

Целостность других более традиционных ремонтных покрытий была разрушена в короткий срок. Продукт Belzona 4151 был смешан с мелким гравием. Эта смесь послужила основой-заполнителем выбоин и трещин. Продукт Belzona 4111 был нанесен поверх слоя из Belzona 4151. Это применение было проведено ночью, чтобы минимизировать перебои в транспортном движении.
