BELZONA ЗАЩИЩАЕТ ВЫТЯЖНОЙ ВЕНТИЛЯТОР

ID: 4477

Заявление: SHM-Solids Handling
Machinery

Местоположение Угольная электростанция
клиента:

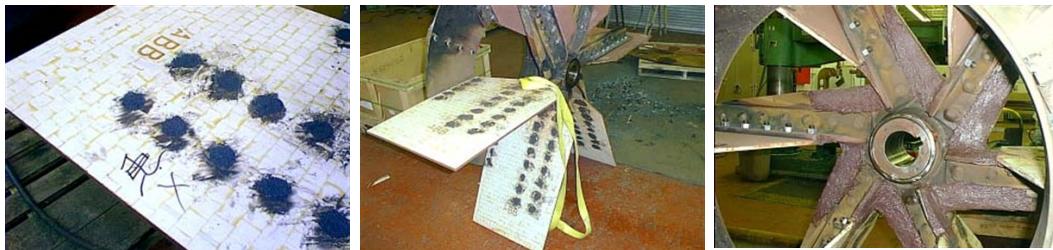
Описание фотографий

Крепежные отверстия обычно покрыты керамическими прокладками, однако они расшатались, тем самым вызывая истирание и разрушение болтов

* 1. Нанесение материала Belzona 1812 для герметизации болтов 2. Общий вид вентилятора 3. Нанесение материала Belzona 1811 на спицы вентилятора ,

Применение было выполнено в соответствии с системной листовкой Hoy-Hay SHM-7.

Эрозия болтов приводит к преждевременной остановке производства. В каждом вытяжном вентиляторе 6 лопастей, всего на заводе 5 вытяжных вентиляторов, которые обычно нуждаются в ремонте каждые 2 года.
