# BELZONA ПРЕДОТВРАЩАЕТ КОРРОЗИЮ ДУТЬЕВОГО ВЕНТИЛЯТОРА

ID: 4478

Заявление: *FBC-Fans, Blowers and Compressors*

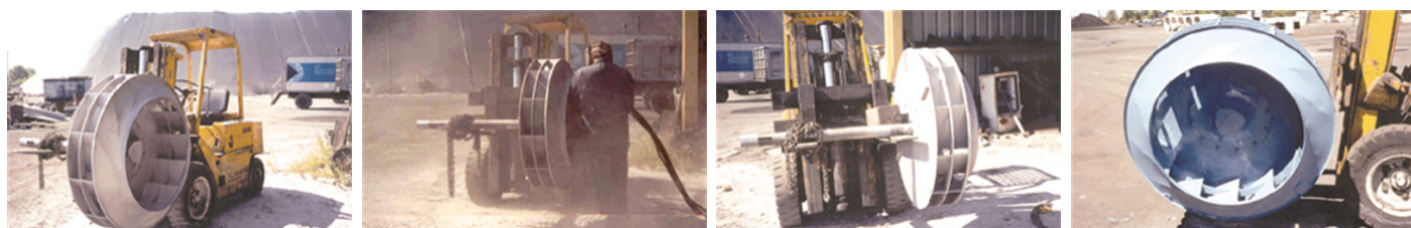
## Описание фотографий

*Вентилятор работал в среде повышенной влажности, что привело к коррозии. Кроме этого, отходы производства накапливались на поверхности, вызывая разбаланс вентилятора.*

\* 1. Вентилятор перед нанесением 2. Дробеструйная подготовка поверхности вентилятора 3. Завершение подготовки поверхности 4. Вентилятор покрыт материалом Belzona 1341 и готов к возврату в эксплуатацию ,

Дутьевой вентилятор диаметром 132 см

Применение было выполнено в соответствии с системной листовкой Ноу-Хау FBC-2.

Для нанесения понадобилось только 5 кг материала, что сэкономило заказчику огромные деньги по сравнению с расходами на замену
