# BELZONA ОБЕСПЕЧИВАЕТ ЗАЩИТУ РОТОРНО-ЛОПАСТНОГО КОМПРЕССОРА AERZENER

ID: 4481

Местоположение: *Сталелитейный завод в*

клиента: *Саудовской Аравии*

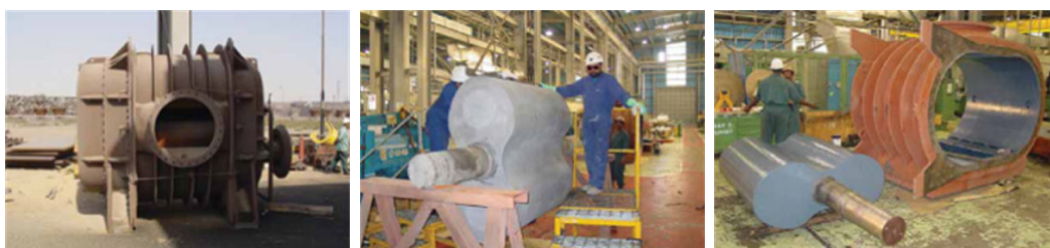
## Описание фотографий

*Горячий очищенный газ содержит мелкие частицы, которые разрушаются под струей воды, этот процесс вызывает сильную коррозию.*

- \* 1. Общий вид компрессора ,
- \* 2. Ремонт роторно-лопастной части ,
- \* 3. Корпус и ротор, покрытые Belzona 1391 ,

Нанесение было проведено в соответствии с модифицированной версией Системной листовки PDP-4, FBC-2, и FBC-5. Поверхность, подвергнувшаяся питтинговой коррозии, была восстановлена при помощи Belzona 1111, лопасть и внутренняя поверхность корпуса были покрыты защитным слоем Belzona 1391.
