С BELZONA КОМПРЕССОР ВОЗВРАЩЕН В ЭКСПЛУАТАЦИЮ В СЧИТАННЫЕ ЧАСЫ

Местоположение Компания по производству
клиента: минеральных удобрений,
Венгрия

Продукты: * Belzona 1321 (Ceramic S-Metal) ,

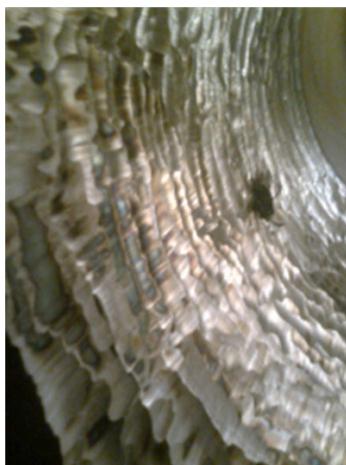
Изношенные компрессоры неспособны поставлять достаточное количество углекислого газа на линию производства

- * 1. Изношенная поверхность ,
- * 2. Инжектирование Belzona 1321 ,
- * 3. Гладкая поверхность после снятия формовки ,
- * 4. Втулка компрессора после нанесения материала Belzona ,
