# BELZONA 1391 PROTEGE TUBULAÇÃO NOVA

Localização do cliente: Indústria de Produtos Químicos,  
Cheshire, Reino Unido

Inscrição: Válvulas, Tubos e Conexões

Tubulação de purificação de gás nova

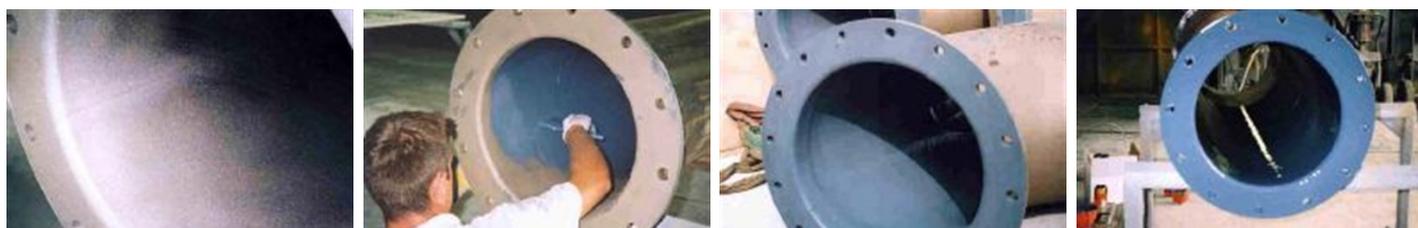
Umidade no sistema cria ácido carbônico que corrói a tubulação

- \* O problema ,
- \* Aplicação de Belzona 1391 ,
- \* Trabalho concluído ,
- \* Acabamento de alta qualidade claramente visível ,

A aplicação foi conduzida de acordo com o Folheto do Sistema Belzona Know-How VPF-2.

O revestimento do Belzona 1391 na tubulação de aço carbono nova foi escolhido no lugar da construção tradicional de ferro fundido como uma solução a longo prazo e de maior custo-benefício. A aplicação continua a funcionar como esperado.
