VEDAÇÃO DA BASE DO TANQUE COM BELZONA PREVINE CORROSÃO SOB TENSÃO FRATURANTE

ID: 4539

Vedação da base de tanque de estocagem de aço inoxidável

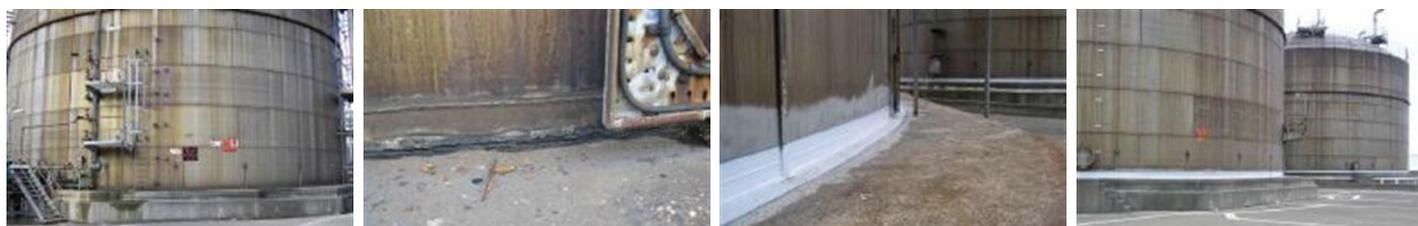
Descrições da fotografia

Engenheiros de materiais em campo enfatizaram que um ambiente propenso à corrosão sob tensão fraturante poderia ser criado se água ingressasse debaixo do piso do tanque.

- * Vista geral do tanque de aço inoxidável,
- * Foto de perto da base antes da instalação do sistema,
- * Foto de perto do sistema aplicado,
- * Sistema de vedação da base do tanque lado a lado,

A aplicação foi conduzida de acordo com o Folheto to Sistema Belzona Know-How GSS-3.

Esta empresa havia instalado o Sistema Belzona em oito de seus tanques de aço carbono e agora o utilizaram em três de seus tanques de aço inoxidável. O sistema é agora o escolhido para este cliente e um programa foi estabelecido para aplicá-lo em mais tanques em campo.
