# BELZONA REPARA TUBULAÇÃO CORROÍDA EM TANQUE DE METANO

Localização do cliente: Estação de Tratamento de Água,  
Bulgária

Inscrição: Válvulas, Tubos e Conexões

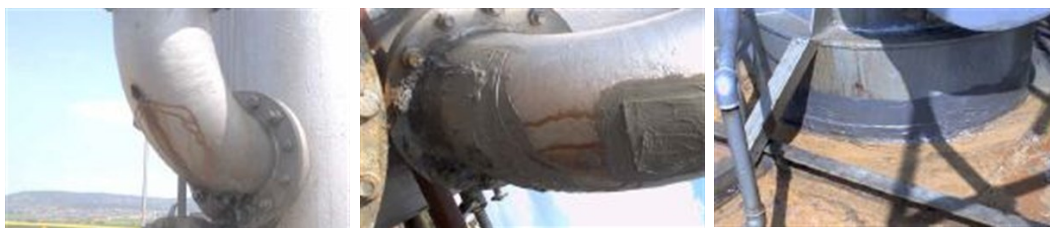
Área corroída e furo com vazamento na tubulação de Metano

- \* Visualiza&ccedil;&atilde;o das &aacute;reas danificadas ,
- \* Belzona 4301 aplicado com placas de refor&ccedil;&atilde;o ,
- \* Belzona 3121 aplicado sobre &aacute;reas corro&iacute;das ,

A aplicação foi conduzida de acordo com o Folheto do Sistema Belzona Know-How VPF-11. Belzona 4301 foi aplicado com placas de reforço sobre as áreas com furos. Mais Belzona 3121 com Folhas de Reforço foi aplicado sobre áreas com corrosão severa para proteção e para prevenir vazamento de gás.
