BELZONA VEDA SOLDAS POROSAS DE TANQUE

Indústria: Indústria geral
Inscrição: Tanques e Áreas de Contenção Química
Substrato: Aço Inoxidável
Produtos: * Belzona 4301 (Magma CR1 Hi-Build) ,

Localização do cliente: Fabricante de Herbicida, Kansas, EUA
Data de aplicação: Julho, 2007

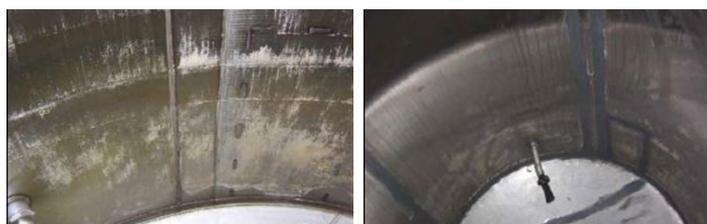
Descrições da fotografia

Soldas porosas em tanque de aço inoxidável. Herbicida é caro e muito escorregadio. O tanque com vazamento não só era um risco para o meio ambiente como também um risco de segurança geral.

- * Interior do tanque antes da aplicação ,
- * Emendas do tanque revestidas com Belzona 4301 ,

A aplicação foi conduzida de acordo com o Folheto do Sistema Belzona Know-How TCC-1. O tanque foi drenado e enxaguado. Um produto de limpeza para tanque de aço inoxidável foi utilizado para limpar a superfície. Após o preparo da superfície, duas camadas de Belzona 4301 foram aplicadas nas emendas da solda.
