# SEM PISO? ISSO NÃO É UM PROBLEMA PARA A BELZONA

ID: 4543

Inscrição: Trocadores de calor

Piso da Torre de Resfriamento foi corroído.

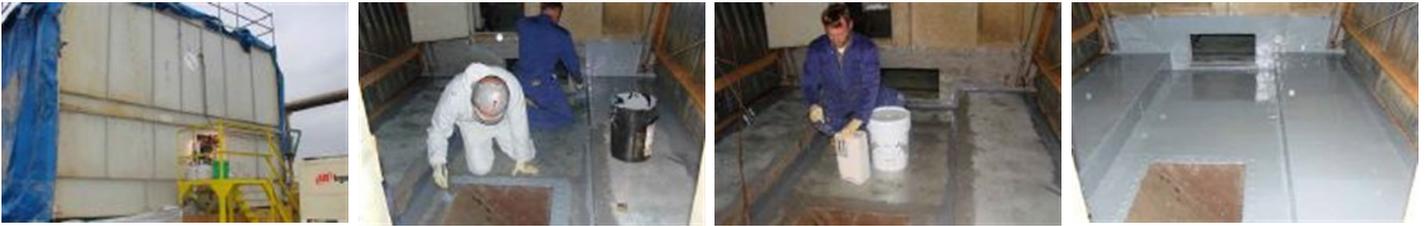
O piso foi corroído gravemente e necessitava de reposição durante uma interrupção

- \* Torre de resfriamento protegida do clima ,
- \* Veda&ccedil;&atilde;o das emendas com Belzona 3121 ,
- \* Primeira camada de Belzona 5811 sendo aplicada ,
- \* Aplica&ccedil;&atilde;o conclu&iacute;da ,

A aplicação foi conduzida de acordo com os Folhetos do Sistema Belzona Know-How HEX-12 e GSS-3. O piso foi jateado com abrasivo e nova folha de metal foi aderida através de colagem a frio com Belzona 1121. As emendas foram vedadas com Belzona 3121. Duas camadas de Belzona 5811 foram aplicadas sobre as superfícies frias da solda.
