# BELZONA RESTAURA E PROTEGE BOMBA DE ÁGUA DE RIO

ID: 4544

**Localização do cliente:** Indústria Petroquímica, Louisiana, EUA  
**Data de aplicação:** Outubro, 2008

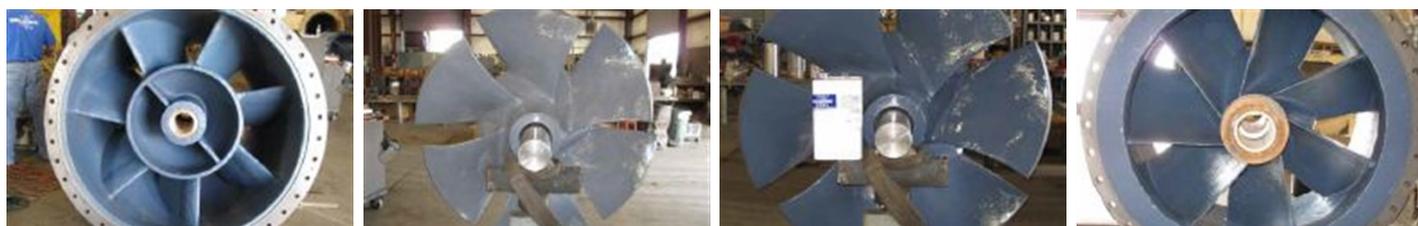
## Descrições da fotografia

Bomba estava enfrentando corrosão e danos de erosão e cavitação. Grande parte da carcaça estava sofrendo pites causados por impingimento.

- \* Reconstrução e proteção do sino de sucção ,
- \* Impulsor com primeira camada de Belzona 1321 (Cinza) ,
- \* Impulsor totalmente protegido com a segunda camada de Belzona 1321 ,
- \* Difusor de sucção totalmente restaurado ,

A aplicação foi conduzida de acordo com os Folhetos do Sistema Belzona Know-How CEP-1, 3 e 5.
