# BELZONA REPARA REVESTIMENTO DE EBONITE EM TANQUE DE ARMAZENAMENTO DE ÁCIDO

Localização do cliente: Fabricante de Produtos Químicos,  
Catalunha, Espanha

Inscrição: Tanques e Áreas de Contenção Química

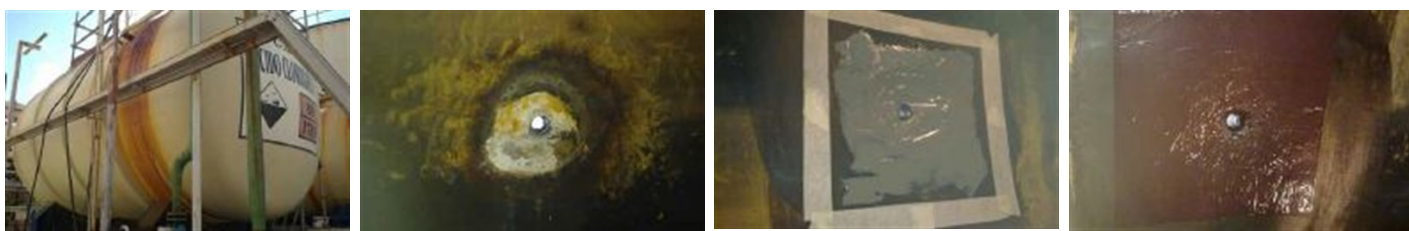
O revestimento de Ebonite em um tanque contendo 26% de ácido clorídrico possuía danos localizados (rachaduras, sulcos, falhas nas emendas, problemas de adesão) devido ao conteúdo de ácido do tanque.

- \* Vista exterior do tanque a ser reparado ,
- \* Áreas de Ebonite danificadas ,
- \* Reconstrução local de ebonite com Belzona 4301 após preparação da superfície ,
- \* Ebonite revestida com Belzona 4311 ,

A aplicação foi conduzida de acordo com o Folheto do Sistema Belzona Know-How TCC-2.
