BELZONA REPARA REVESTIMENTO DE EBONITE EM TANQUE DE ARMAZENAMENTO DE ÁCIDO

Localização do cliente: *Fabricante de Produtos Químicos, Catalunha, Espanha*

Inscrição: *Tanques e Áreas de Contenção Química*

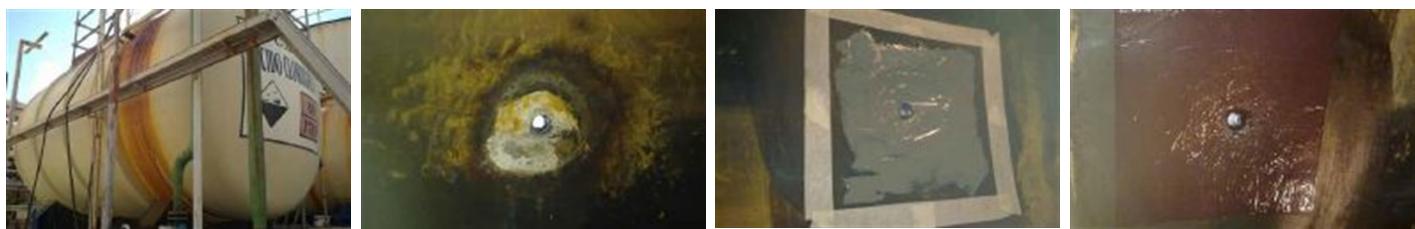
Descrições da fotografia

O revestimento de Ebonite em um tanque contendo 26% de ácido clorídrico possuía danos localizados (rachaduras, sulcos, falhas nas emendas, problemas de adesão) devido ao conteúdo de ácido do tanque.

- * Vista exterior do tanque a ser reparado ,
- * Áreas de Ebonite danificadas ,
- * Reconstrução local de ebonite com Belzona 4301 após preparação da superfície ,
- * Ebonite revestida com Belzona 4311 ,

A aplicação foi conduzida de acordo com o Folheto do Sistema Belzona Know-How TCC-2.

Os produtos Belzona permitiram um tempo de inatividade curto para o tanque, com aplicação in situ fácil, sem a necessidade de substituir todo o revestimento de ebonite e com um custo mínimo, comparado à substituição do revestimento existente.
