# BELZONA SUPERWRAP VEDA TANQUE DE ESTOCAGEM GOTEJANTE

ID: 4550

Indústria: Poder  
Inscrição: Válvulas, Tubos e Conexões  
Substrato: Aço Carbono  
Produtos: \* Belzona Superwrap ,

Localização do cliente: Empresa de Energia  
Data de aplicação: Abril, 2009

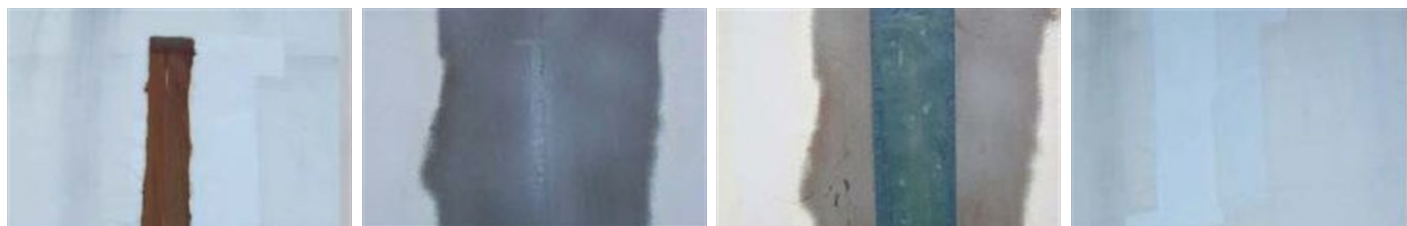
## Descrições da fotografia

Foi verificado que uma solda vertical estava muito porosa e óleo combustível estava gotejando através de um defeito de 2 mm na parede. Nenhuma corrosão ou área fina na parede foi detectada. Defeito foi localizado a 30 pés do nível do solo.

- \* &Aacute;rea danificada ,
- \* &Aacute;rea preparada por jateamento abrasivo ,
- \* Aplica&ccedil;&atilde;o de sistema Belzona SuperWrap ,
- \* Reparo Belzona SuperWrap inspecionado e pintado ,

Sistema compósito SuperWrap foi aplicado em conformidade com ISO/TS 24817 e ASME PCC-2. Sistema de reparo compósito Belzona SuperWrap foi aplicado a uma espessura de 10 mm sobre uma área de 100x355 mm.

O reparo foi concluído sem a necessidade de trabalho à quente. Sistema Belzona Superwrap foi inspecionado em 2010 e encontrado em perfeitas condições.
