BELZONA SCHÜTZT HEISSE ROHRLEITUNGEN

ID: 4553

Standort des Kunden: Raffinerie, Deutschland
Antragsdatum: September 2010

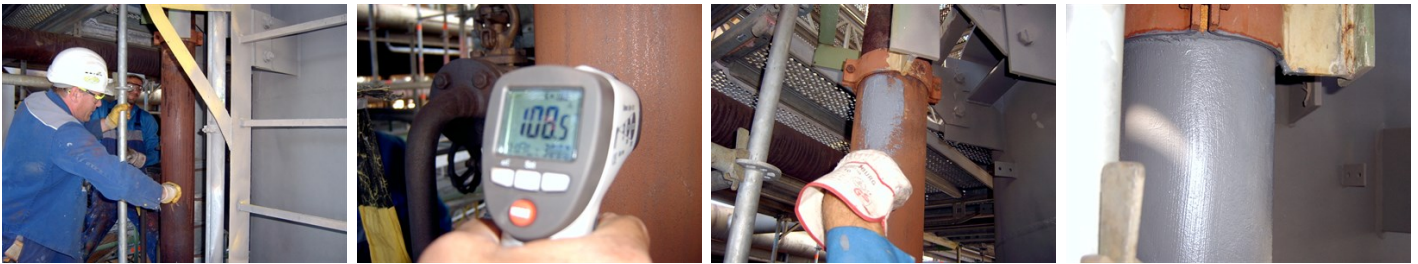
Fotobeschreibungen

Das ursprünglich aufgetragene System hatte versagt, sodass die Rohrleitung korrodierte. Eine neue Schutzbeschichtung sollte während des Betriebs des Systems aufgetragen werden.

- * Oberflächenvorbereitung mittels Drahtbürste ,
- * Überprüfung der Oberflächentemperatur ,
- * Auftrag der Beschichtung ,
- * Abgeschlossene Anwendung ,

Die Anwendung wurde gemäß dem Belzona Know-how System Infoblatt TCC-5 durchgeführt. Da der Auftrag während des Betriebs auf der heißen Rohrleitung erfolgen sollte, kam eine umfassende Oberflächenvorbereitung zur Entfernung der vorhandenen Beschichtung nicht infrage. Das Belzona-System konnte bei minimaler Oberflächenvorbereitung mit einem Pinsel direkt auf die heiße Rohrleitung aufgetragen werden.

Ein Jahr nach der Testbeschichtung wurde die Rohrleitung inspiziert. Es konnten weder Korrosion noch eine Ablösung der Beschichtung festgestellt werden.
