# BELZONA РЕМОНТИРУЕТ И ЗАЩИЩАЕТ ФЛАНЕЦ 18 ДЮЙМОВОГО ДИАМЕТРА

ID: 4566

Фланец на испарителе 18 дюймового диаметра.

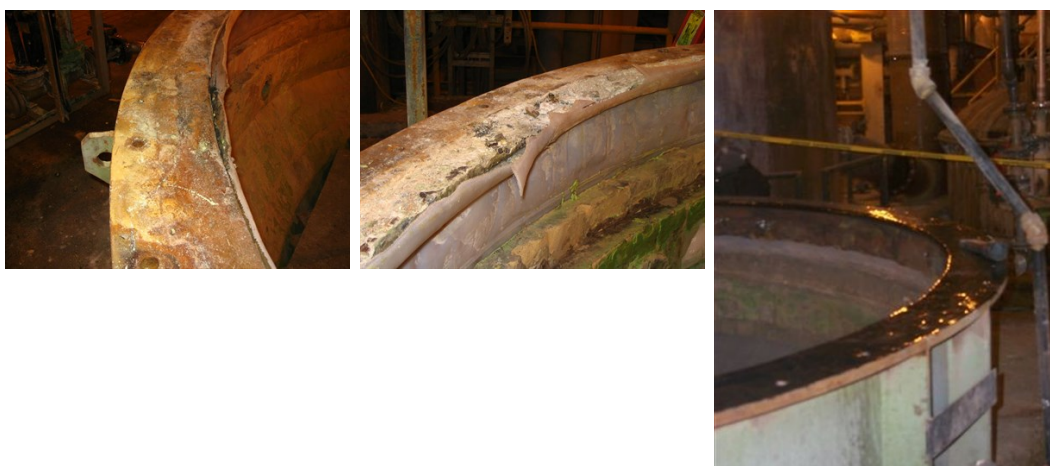
## Описание фотографий

Фланец был подвержен воздействию 98% серной кислоты при повышенной температуре, которая вытекала из повреждённой тефлоновой футеровки.

\* 1. Металлический фланец нуждается в восстановлении. 2. Повреждённая тефлоновая футеровка, вызвавшая утечку. 3. Восстановленный фланец защищен с Belzona® 4341. ,

Применение было проведено в соответствии с Belzona Ноу-Хау Системными Листовками GSS-8 и HEX-3. Шаблоны были использованы для воссоздания первоначального профиля фланца с Belzona® 1111. Belzona® 4341 был применен в качестве защитного покрытия.

Belzona решение восстановило герметизацию на поверхности фланца без использования горячей обработки, тем самым предотвратив дальнейшее повреждение тефлоновой футеровки. Belzona®

4341 обеспечило кислотоупорные свойства ремонту.
