PÁS DE VENTILADOR RESTAURADAS COM O SISTEMA BELZONA

ID: 4572

Indústria: Poder **Localização do cliente:** Indústria de Energia Geotérmica, Indonésia
Inscrição: Ventiladores, sopradores e compressores **Data de aplicação:** Março, 2009
Substrato: FRP (Plástico Reforçado com Fibra)
Produtos: * Belzona 1111 (Super Metal)
Belzona 1341 (Supermetalgilde)
Belzona 5811 (Immersion Grade) ,

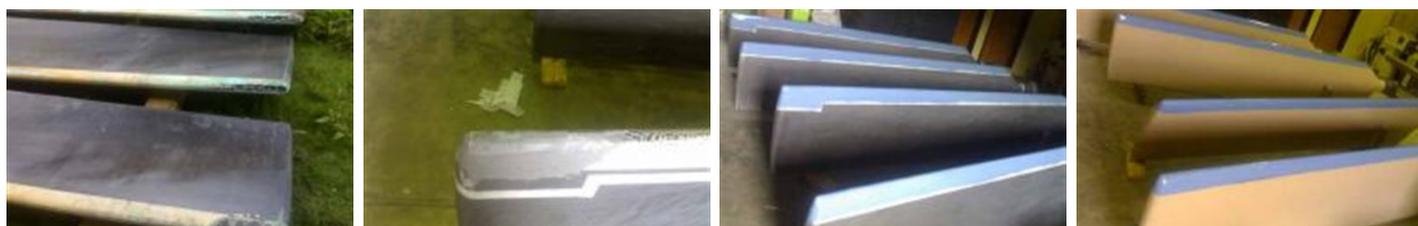
Descrições da fotografia

Dano e erosão nas bordas de ataque das lâminas reduziram a eficiência geral e operação do sistema de resfriamento.

- * Lâminas da torre de resfriamento danificadas ,
- * Reparo utilizando Belzona 1111 sendo conduzido ,
- * Belzona 1341 aplicado na borda de ataque das lâminas ,
- * Reparo concluído com Belzona 5811 aplicado no corpo da lâmina ,

A aplicação foi conduzida de acordo com o Folheto do Sistema Belzona Know-How FBC-1.

O cliente não possuía outra alternativa e Belzona economizou à empresa tempo e aumentou a eficiência. Belzona 1341 oferece um revestimento liso resistente à erosão para a borda de ataque das pás do ventilador estendendo a vida útil da manutenção dos ventiladores.
