BELZONA RECONSTRÓI VENTILADOR DE MÁQUINA DE VARRIÇÃO DE RUA

ID: 4573

Ventilador de caminhão de varrição tipo Busher

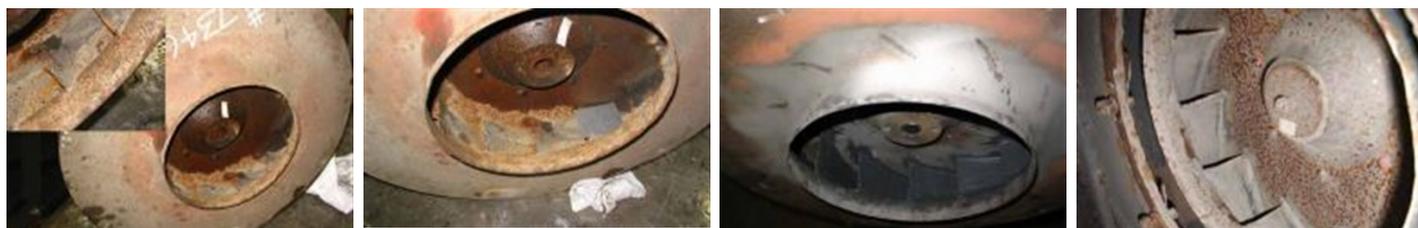
Descrições da fotografia

Desgaste nas pás do ventilador. Cliente queria evitar reposição de peças.

- * Vista geral do ventilador e do desgaste nas pás ;
- * Placa de aço sendo moldada no lugar ,
- * Placa sendo colocada e revestida com o Belzona 1311 ,
- * Inspeção após 3 anos mostra nenhum desgaste significativo ,

A aplicação foi conduzida de acordo com o Folheto do Sistema Belzona Know-How FBC-15. Placas de aço foram preparadas para cada pá para recompor um pouco da estrutura. Essas placas foram unidas com Belzona.

O cliente economizou \$4000,00 a partir de um investimento de apenas \$400,00 em produtos Belzona porque o ventilador não precisava ser substituído. Uma inspeção 3 anos mais tarde não mostrou nenhum desgaste significativo.
