BELZONA ESTENDE A VIDA ÚTIL DE JUNTA DE EXPANSÃO DE CONDENSADOR

ID: 4575

Localização do cliente: Usina de Energia, Egito
Data de aplicação: Novembro, 2005

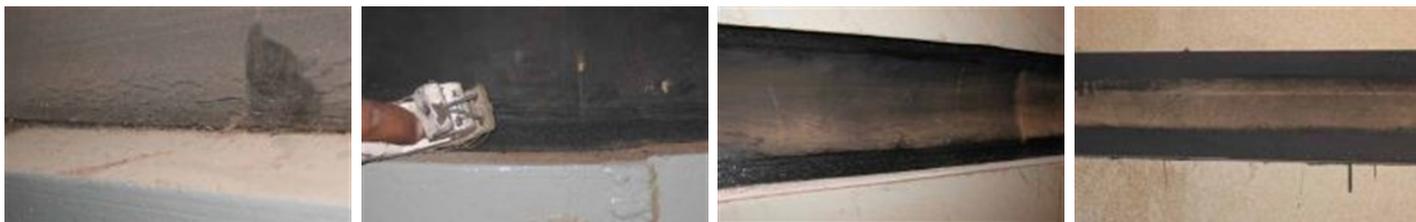
Descrições da fotografia

Ambos os lados, superior e inferior, da junta flexível de borracha deterioraram.

- * Junta de borracha deteriorada ,
- * Preparação da superfície da junta ,
- * Condicionamento da superfície ,
- * Belzona 2221 aplicado ,

A aplicação foi conduzida de acordo com uma versão modificada do Folheto do Sistema Know-How Belzona SHM-9.

Belzona 2221 foi capaz de reparar com rapidez e sucesso a junta de borracha no local, estendendo sua vida útil sem interromper a operação da usina.
