ВОССТАНОВЛЕНИЕ НАСОСА С ИСПОЛЬЗОВАНИЕМ BELZONA

ID: 4578

Заявление: CEP-Centrifugal Pumps

Местоположение Водоочистная установка,
клиента: Египет
Дата подачи Декабрь 2004
документов:

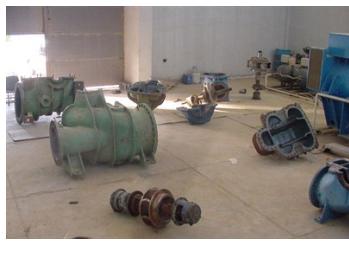
Четыре насоса сильно повреждены эрозией и коррозией. В результате, производительность насоса гораздо ниже нормы.

* 1. Общий вид четырех изношенных насосов 2. Насос, поврежденный эрозией и коррозией и водорез 3. Восстановление участков, поврежденных эрозией внутри насоса 4. Завершенное применение ,

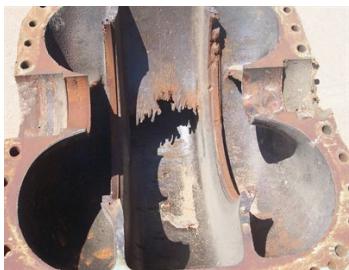
У каждого из четырех насосов существовали проблемы на водорезе и в местах посадки, что снизило эффективность установки. Вместо того, чтобы приобрести новые насосы, применили Belzona для ремонта ранее использованных насосов, с обеспечением дополнительной защиты во время восстановления мощности установки, без необходимости покупки новых дорогостоящих деталей.
