CONDENSADOR BAROMÉTRICO PROTEGIDO COM BELZONA

ID: 4580

Localização do cliente: Refinaria de Petróleo, Pensilvânia, EUA
Data de aplicação: Novembro, 2008

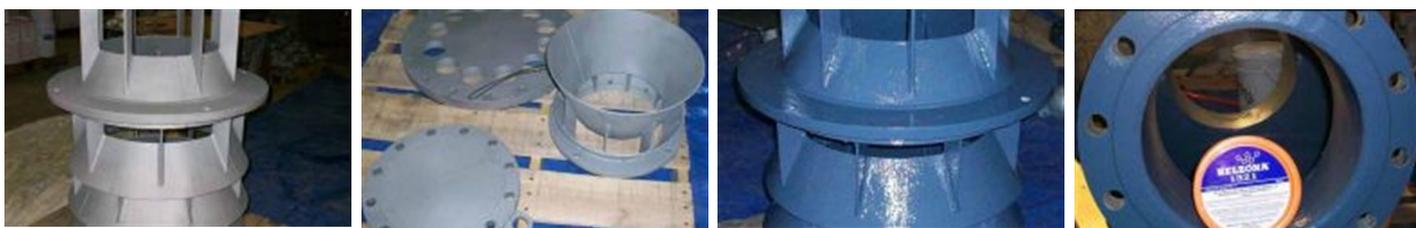
Descrições da fotografia

Condensador sem revestimento foi destruído por erosão/corrosão. Um novo condensador foi fabricado e foi decidido protegê-lo com Belzona.

- * Jateamento a metal branco ,
- * Componentes adicionais após jateamento ,
- * Condensador revestido ,
- * Face de flange revestida ,

A aplicação foi realizada de acordo com o Folheto do Sistema Know-How Belzona HEX-3.

Os produtos Belzona foram escolhidos por sua comprovada resistência à corrosão e erosão e por seu custo benéfico. A alternativa seria fabricar o condensador de liga, porém isso seria mais caro e levaria mais de 6 meses, o que era inaceitável para o cliente.
