# BELZONA REPARA EIXO DE GERADOR DE NAVIO

ID: 4585

Localização do cliente: *Companhia de Navegação, Egito*  
Data de aplicação: *Fevereiro, 2005*

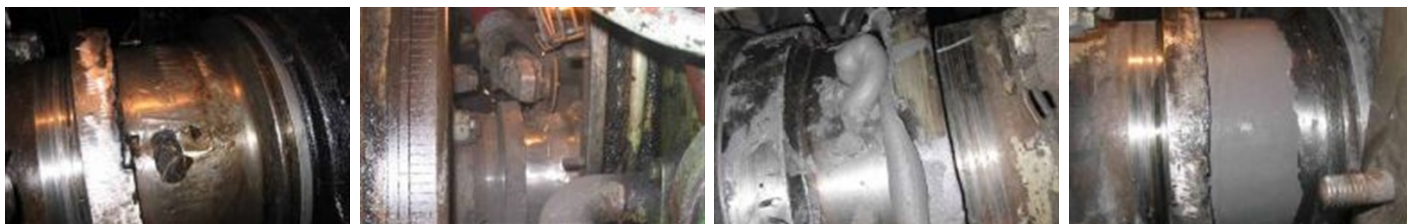
*Desgaste do eixo de acionamento do gerador localizado em um local estreito e confinado.*

- \* Vista do eixo do gerador antes do reparo. ,
- \* Preparação da superfície em andamento. ,
- \* Molde foi aplicado. Em seguida o excesso de material foi removido. ,
- \* Reparo do eixo concluído. ,

A aplicação foi realizada de acordo com o Folheto do Sistema Know-How Belzona MPT-2.

Belzona reparou com sucesso o eixo em um local apertado sem desmontar o eixo. Isto permitiu que o navio continuasse na programação sem atrasos.
