SOLUÇÕES DE VEDAÇÃO BELZONA PARA GERADORES

Localização do cliente: Estação de energia em St. Lawrence Seaway, Canadá

Carcaça do Gerador

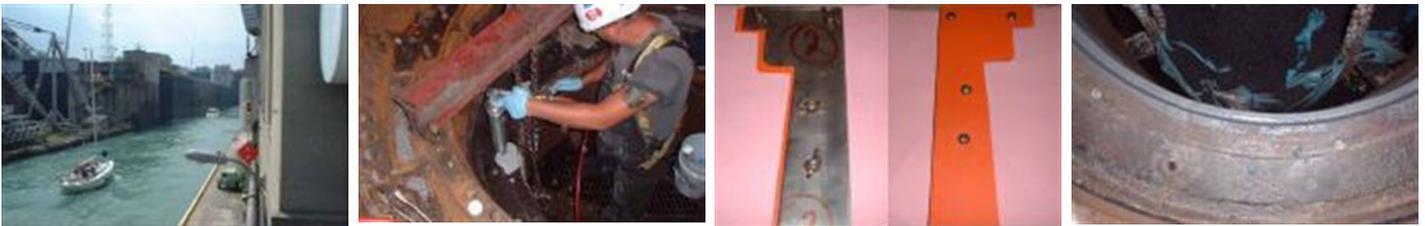
Descrições da fotografia

A carcaça do gerador estava desgastado e o concreto no qual a carcaça havia sido assentada há mais de 40 anos havia deteriorado, causando movimento da carcaça.

- * A travessia do St. Lawrence Seaway leva mais ou menos 8,5 dias de navegação ,
- * Mistura em pasta dos Sistemas Belzona sendo injetada nos vazios ,
- * Moldes foram fabricados para reconstruir a área de assentamento interna ,
- * Assentamento interno reformado ,

Uma mistura em pasta foi feita com Belzona 4111 e Belzona 4151 para que pudesse ser injetada através do aço nos vazios de concreto. Logo após, Belzona 1311 foi utilizado para oferecer um assentamento nivelado para assentar o gerador.
