Заявление: TCC-Tanks and Chemical  
Containment Areas

Местоположение Датская офшорная

клиента: операционная компания

Дата подачи Август 2005

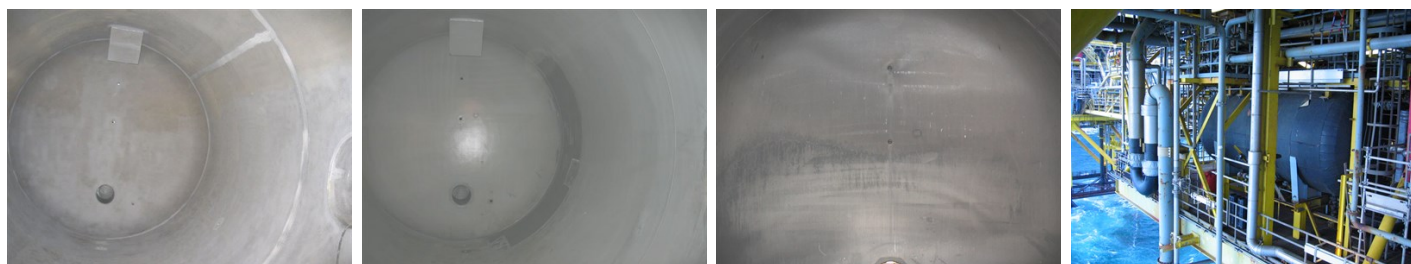
## Описание фотографий

Повреждение существующей эпоксидной облицовки со стеклянным наполнителем, что привело к возникновению коррозии

\* 1. Струйная очистка поверхности и нанесение первого слоя на труднодоступные места завершены 2. Нанесение распылением и ремонт завершены 3. Проверка через 12 месяцев в эксплуатации 4. Факельный барабан НД в процессе эксплуатации ,

Продукт Belzona 1521 наносился в соответствии с адаптированным вариантом системной листовки Belzona TCC-5.

Продукт Belzona 1521 был выбран как оптимальный для предполагаемых условий эксплуатации, а также важным критерием была возможность ускоренного нанесения путем распыления. Фактически все применение площадью 65м<sup>2</sup>, включая удаление существующего покрытия, нанесение нового покрытия, проверка на дефекты и отверждение было выполнено в течение 5 дней, что сократило заказчику время простоя оборудования.
