# РЕМОНТ КОРРОДИРОВАННОЙ ПОВЕРХНОСТИ КРЫШИ НА БУРОВОЙ МОРСКОЙ ПЛАТФОРМЕ С ИСПОЛЬЗОВАНИЕМ ПРОДУКТОВ BELZONA®

Местоположение *Нефтегазовая компания,*  
клиента: *Великобритания, Северное*  
*море*

Крыша теплообменника на буровой морской платформе

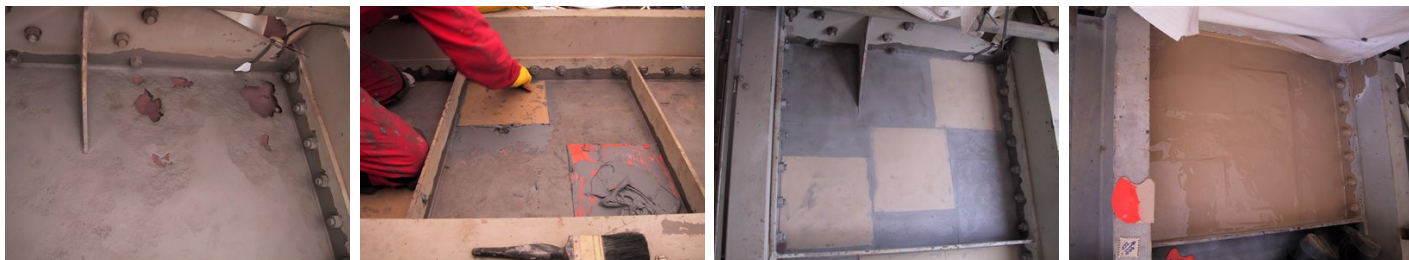
## Описание фотографий

*На крыше теплообменника собралась соленая вода, что в сочетании с теплом снизу привело к быстрой коррозии. Во многих местах крыши появились дыры.*

\* 1. Продырявленная стальная крыша 2. Нанесение Belzona 1111 3. Отремонтированная поверхность 4. Поверхность, обработанная защитным покрытием ,

Применение проводилось в соответствии с адаптированной версией системных листовок Belzona RPA-7 и ТСС-5. Стальные пластины были приклеены к поверхности с помощью Belzona 1111 и затем покрыты Belzona 5811 для защиты поверхности.

В связи с расположением применять сварочные работы на крыше не представлялось возможным, единственно реальным решением было снять крышу и заменить ее, либо отремонтировать не на месте эксплуатации оборудования. Любой из этих вариантов решения проблемы повлек бы за собой значительные затраты времени и средств, вследствие чего выбор остановился на

решении, предложенном Belzona, которое удовлетворило потребности заказчика.
