BELZONA ОБЕСПЕЧИВАЕТ ЗАЩИТУ НОВОГО ИСПАРИТЕЛЬНОГО БАРАБАНА

ID: 4590

Новый испарительный барабан на установке аминовой очистки

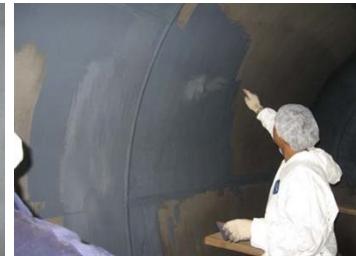
Описание фотографий

Испарительный барабан подвергается влиянию дигликольамина, сероводорода и углекислоты при температуре 80°C. Для защиты покрытия резервуара при эксплуатации необходимо антикоррозионное покрытие.

* 1. Испарительный барабан перед началом применения 2. Подготовка поверхности путем абразивной струйной очистки 3. В процессе нанесения Belzona 1391 4. Фотография, сделанная во время вывода оборудования из эксплуатации в 2010 ,

Применение проводилось в соответствии с системной листовкой Belzona TCC-5. Belzona 1391 нанесли одним слоем и проверили на наличие дефектов покрытия при помощи влажной губки.

В сентябре 2010 во время вывода оборудования из эксплуатации была проведена проверка, которая подтвердила отличное состояние покрытия, обработанного продуктом. Применение Belzona позволит продолжать использовать данный резервуар ещё в течение многих лет.
