BELZONA ЗАЩИЩАЕТ ОПОРНУЮ СТОЙКУ ОФШОРНОЙ ПЛАТФОРМЫ НА УРОВНЕ ВАТЕРЛИНИИ

ID: 4594

Заявление: *SOS-Ships and Offshore Structures*

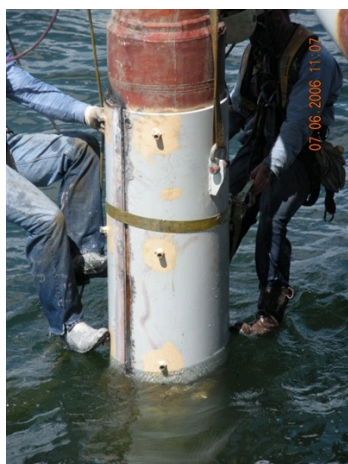
Вследствие коррозии и повреждений появилась угроза потери структурной целостности. Заказчик хотел устранить повреждения во избежание дальнейшего износа. Заказчик приварил верхний и боковые отрезки трубы, разрезанной вдоль на две части (для аварийного ремонта трубопровода), без приваривания нижнего отрезка, из-за присутствия воды. В действительности, после этого степень коррозии на участке между стойкой платформы и трубой для аварийного ремонта увеличилась.

* 1. Типичное повреждение опорной стойки платформы 2. Труба, разрезанная вдоль на две части (для аварийного ремонта трубопровода), установлена 3. Нанесение Belzona 1161 для герметизации нижнего шва 4. Введение Belzona 5831 путем инъецирования для заполнения полости между стойкой платформы и стальной арматурой ,

Опорные стойки платформы повреждены коррозией и ударами от катеров на уровне ватерлинии.
