# РЕМОНТ ТРУБОПРОВОДА С ИСПОЛЬЗОВАНИЕМ СИСТЕМЫ BELZONA SUPERWRAP

ID: 4595

Промышленность: *Oil & Gas*

Местоположение: *Крупный производитель клиента: нефти, Северное море, Норвегия*

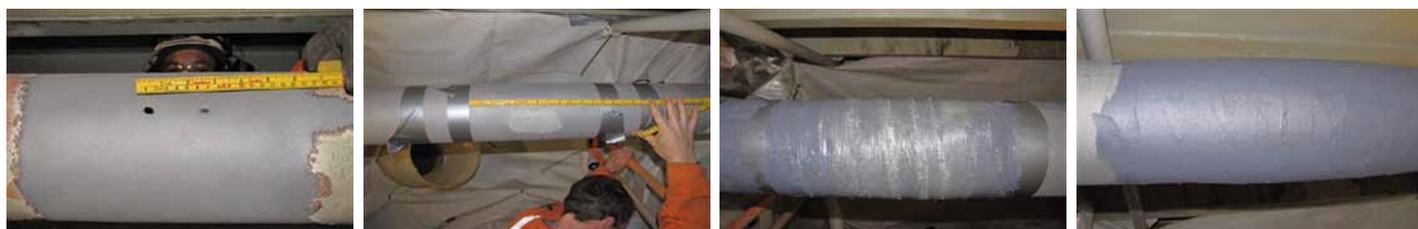
## Описание фотографий

Два сквозных отверстия размером 10 мм, вызванные бактериальной коррозией. Перед нанесением отверстия были загерметизированы заплатой из материала Belzona 1211, чтобы обеспечить временный ремонт течи поверхности. Заказчику необходимо было вернуть систему трубопровода в эксплуатацию как можно скорее.

\* 1. Поврежденный трубопровод до проведения ремонта 2. Струйная обработка и подготовка участка к нанесению продукта 3. Нанесение второй спирали 4. Завершенное применение ,

Трубопровод диаметром 15см, по которому проходит отработанная вода, оперирующий при температуре 30-55°C и давлении в 1,5-2 атм

Система для ремонта Belzona® SuperWrap, в соответствии с ISO/TS 24817 и ASME PCC-2 статья 4.1, была нанесена для обеспечения усиленной защиты ослабленных и поврежденных участков корродированного трубопровода. Используя Belzona® SuperWrap при проведении ремонта, заказчику удалось избежать необходимости проведения сварочных работ и, благодаря данному подходу, минимизировать время вывода системы трубопровода из производства. Ремонт трубопровода был проведен и закончен в течение 2 часов, и в течение последующих 48 часов

поверхность трубопровода была полностью готова к эксплуатации.
