РЕМОНТ ТРУБОПРОВОДА С ИСПОЛЬЗОВАНИЕМ СИСТЕМЫ BELZONA SUPERWRAP

ID: 4595

Местоположение Крупный производитель
клиента: нефти, Северное море,
Норвегия

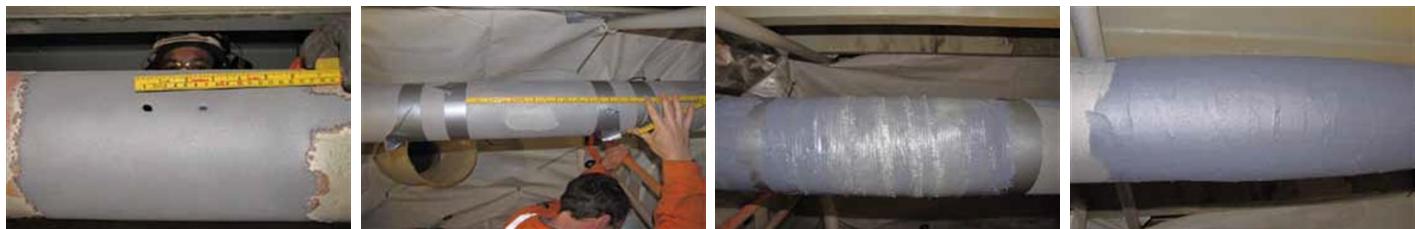
Описание фотографий

Два сквозных отверстия размером 10 мм, вызванные бактериальной коррозией. Перед нанесением отверстия были загерметизированы заплатой из материала Belzona 1211, чтобы обеспечить временный ремонт течи поверхности. Заказчику необходимо было вернуть систему трубопровода в эксплуатацию как можно скорее.

* 1. Поврежденный трубопровод до проведения ремонта 2. Струйная обработка и подготовка участка к нанесению продукта 3. Нанесение второй спирали 4. Завершенное применение ,

Трубопровод диаметром 15см, по которому проходит отработанная вода, операющий при температуре 30-55°C и давлении в 1,5-2 атм

Система для ремонта Belzona® SuperWrap, в соответствии с ISO/TS 24817 и ASME PCC-2 статья 4.1, была нанесена для обеспечения усиленной защиты ослабленных и поврежденных участков корродированного трубопровода. Используя Belzona® SuperWrap при проведении ремонта, заказчику удалось избежать необходимости проведения сварочных работ и, благодаря данному подходу, минимизировать время вывода системы трубопровода из производства. Ремонт трубопровода был проведен и закончен в течение 2 часов, и в течение последующих 48 часов

поверхность трубопровода была полностью готова к эксплуатации.
