BELZONA ПРОИЗВОДИТ РЕМОНТ НА УЧАСТКАХ, ДОСТУПНЫХ С ПОМОЩЬЮ КАНАТА

ID: 4597

8-дюймовый райзер с покрытием из неопрена

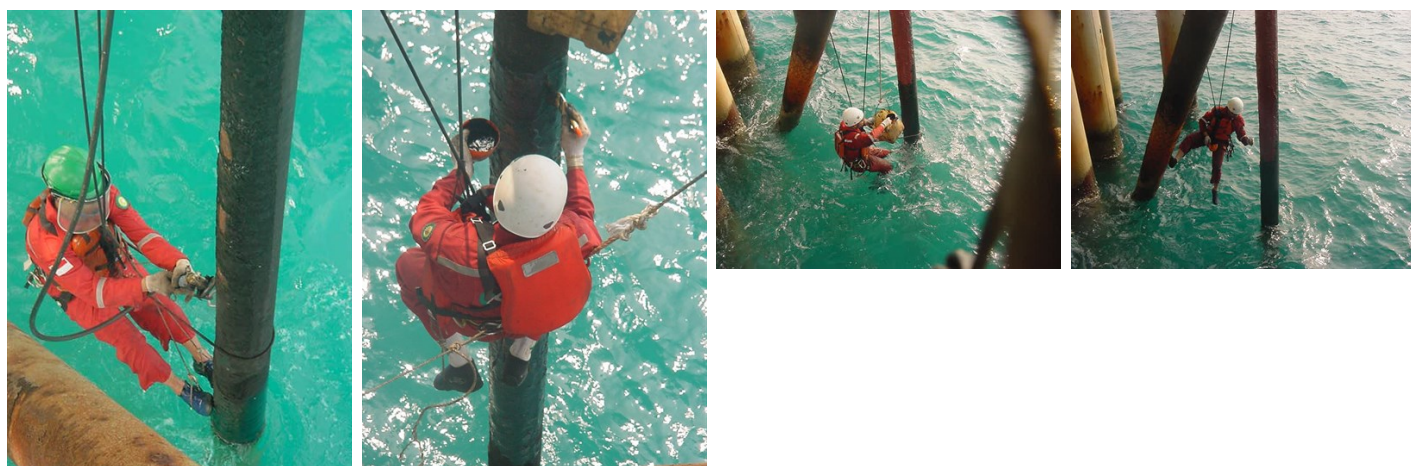
Описание фотографий

Повреждение покрытия из неопрена и коррозия в зоне всплеска.

* 1. Подготовка существующих поверхностей неопрена 2. Восстановление и покрытие с Belzona 2211 и Belzona 2121 3. Нанесение Belzona 5831 в зонах всплеска 4. Завершенное применение ,

Применение было проведено в соответствии с модифицированной версией Belzona Ноу-Хау системной листовки VPF-3. Существующее покрытие из неопена отремонтировано с Belzona 2211 и Belzona 2121. Зоны всплеска защищены с Belzona 5831
