Промышленность: Oil & Gas

Заявление: TCC-Tanks and Chemical Containment Areas

Внутренние поверхности сепараторов первой и второй ступени на плавучих нефтекомплексах

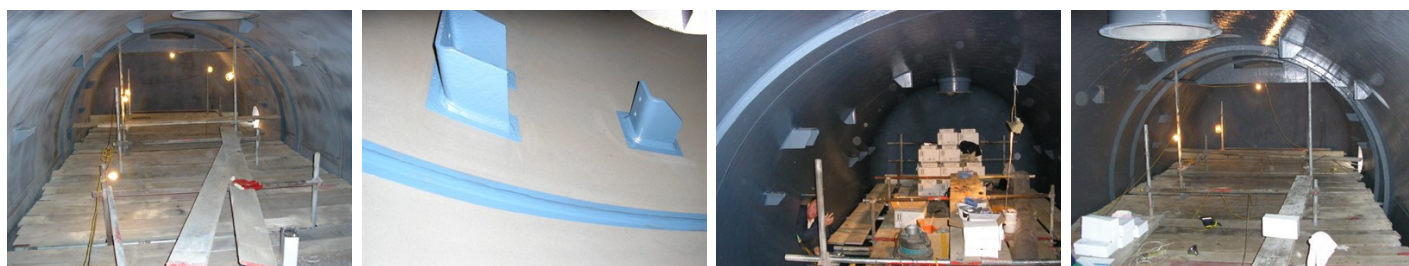
## Описание фотографий

Первоначальное полимерное со стеклянным наполнителем повреждено в процессе эксплуатации, что привело к образованию точечной коррозии подложки.

\* 1. Общий вид внутри сепаратора 2. Нанесение покрытия в труднодоступных местах 3. Нанесение первого слоя 4. Нанесение второго слоя завершено. ,

Применение было проведено в соответствии с Belzona Noу-Хау системной листовкой TCC-5.

Материал Belzona® 1391 был выбран вследствие доказанной эффективности в высокотемпературных средах и чрезвычайной устойчивости в случае внезапной декомпрессии.
