# ЗАЩИТА ВНЕШНИХ И ВНУТРЕННИХ ПОВЕРХНОСТЕЙ НАПОРНОГО НАСОСА С BELZONA®

ID: 4599

Заявление: CEP-Centrifugal Pumps

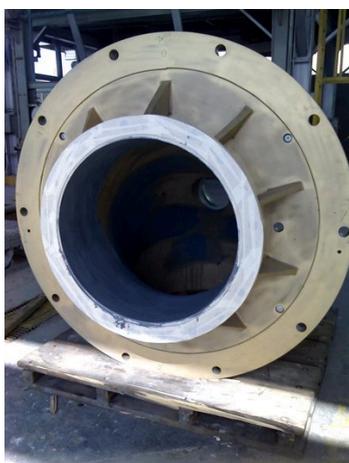
Высоконапорный насос нефтеперерабатывающей станции подвергался эрозии и коррозии на площади всей поверхности.

\* 1. Восстановление выходного патрубка насоса 2. Катушки после абразивной обдужки 3. Нанесение покрытия на внешние поверхности катушек 4. Завершенное применение ,

Применение было осуществлено в соответствии с Belzona Ноу-Хау системными Листовками CEP-3 и CEP-5.
