# РЕМОНТ И ЗАЩИТА КАМЕР ЗАПУСКА СКРЕБКОВ ПРИ ПОМОЩИ BELZONA®

ID: 4601

Заявление: VPF-Valves, Pipes and Fittings

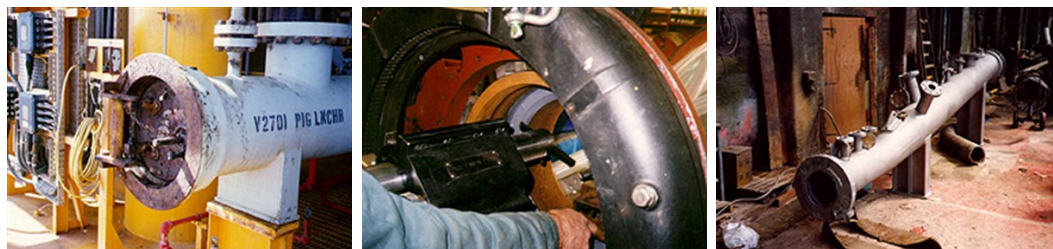
Щелевая коррозия вызвала питтинг уплотняющих поверхностей существующих камер запуска скребков. Новые приемники для интеллектуальных скребков нуждались в ударопрочных, устойчивых к абразивному износу и антикоррозийных покрытиях.

\* 1. Место уплотнения существующей камеры запуска скребков, 2. Механическая обработка материала Belzona® 1111 в процессе. 3. Нанесение продукта Belzona® 1321 на новую камеру запуска скребков. ,

Уплотняющие поверхности были восстановлены в соответствии с измененной версией системной листовки Belzona® Ноу-Хау VPF-1 и механически обработаны на месте до необходимого предела. Новые приемники скребков были покрыты продуктом Belzona® 1321 в соответствии с системной листовкой Belzona® Ноу-Хау VPF-2.
