РЕМОНТ ФЛАНЦА ТЕХНОЛОГИЧЕСКОЙ ЕМКОСТИ ПРИ ПОМОЩИ BELZONA ®

ID: 4602

Местоположение Оффшорная нефтедобывающая
клиента: компания – Великобритания,
Северное море

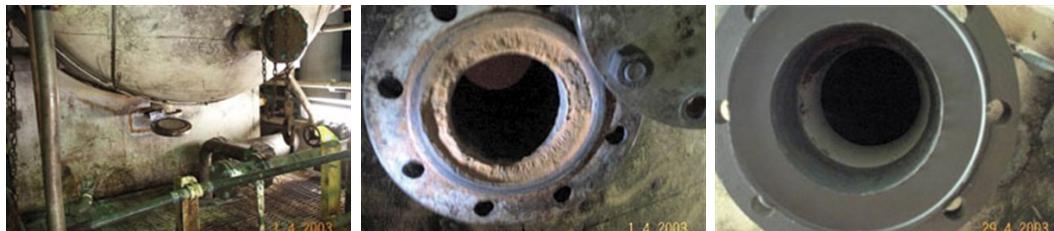
Описание фотографий

Повреждение полимерного покрытия со стеклянным наполнителем на поверхности фланца привело к сильной коррозии на 11 патрубках и фланцах.

* 1. Дегазатор оффшорной платформы 2. Вид фланца до восстановления с поврежденным покрытием 3. Восстановление при помощи Belzona® 1111 ,

Поверхность фланцев была восстановлена с использованием аналогичного приварного патрубка в соответствии системной листовкой Belzona Hoy-Hay VPF-13.

Всего поверхности 10 фланцев были восстановлены и сохранены благодаря технологии Belzona. Работа была завершена за несколько дней без необходимости использования огневых работ, т.о. сэкономив заказчику значительные расходы на сварку, контроль качества, а также избежав риска, связанного с проведением огневых работ на платформе.
