BELZONA КРЕПИТ НЕСУЩУЮ КОНСТРУКЦИЮ К РАБОЧЕЙ ПАЛУБЕ НЕФТЯНОЙ ВЫШКИ

ID: 4603

Опорная конструкция (опорная рама) для временного жилого помещения на нефтяной вышке.

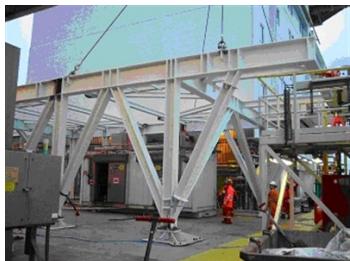
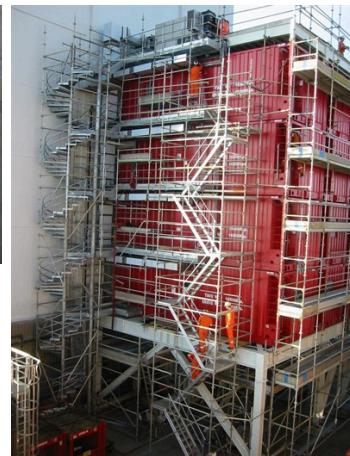
Описание фотографий

* 1. Спуск опорной рамы и ее выравнивание. 2. Завершение скрепления. 3. Жилые модули на месте. ,

Применение было проведено в соответствии с измененной версией Belzona Hoy-Hay Системной Листовки GSS-9.

Ввиду длительного промежутка времени между выравниванием/уплотнением и фазой скрепления был использован азот для предотвращения быстрого образования ржавчины в промежутке, который необходимо было заполнить продуктом Belzona 5811. Чтобы противостоять очень

холодным январским условиям Северного моря (0°C), были использованы термоодеяла для завершения всех работ.
