# BELZONA КРЕПИТ НЕСУЩУЮ КОНСТРУКЦИЮ К РАБОЧЕЙ ПАЛУБЕ НЕФТЯНОЙ ВЫШКИ

ID: 4603

Заявление: GSS-Gaskets, Seals and Shims

Продукты: \* Belzona 5811 (Immersion Grade) ,

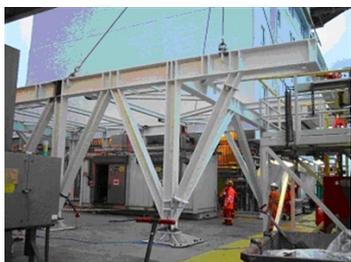
\* 1. Спуск опорной рамы и ее выравнивание. 2. Завершение скрепления. 3. Жилые модули на месте. ,

Применение было проведено в соответствии с измененной версией Belzona Ноу-Хау Системной Листовки GSS-9.

Ввиду длительного промежутка времени между выравниванием/уплотнением и фазой скрепления был использован азот для предотвращения быстрого образования ржавчины в промежутке, который необходимо было заполнить продуктом Belzona 5811. Чтобы противостоять очень

холодным январским условиям Северного моря (0°C), были использованы термоодеяла для завершения всех работ.
