# BELZONA КРЕПИТ НЕСУЩУЮ КОНСТРУКЦИЮ К РАБОЧЕЙ ПАЛУБЕ НЕФТЯНОЙ ВЫШКИ

ID: 4603

Опорная конструкция (опорная рама) для временного жилого помещения на нефтяной вышке.

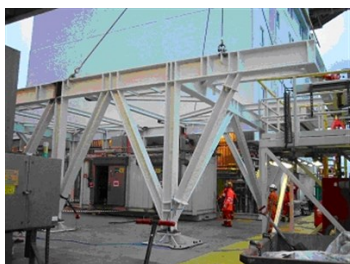
\* 1. Спуск опорной рамы и ее выравнивание. 2. Завершение скрепления. 3. Жилые модули на месте. ,

Ввиду длительного промежутка времени между выравниванием/уплотнением и фазой скрепления был использован азот для предотвращения быстрого образования ржавчины в промежутке, который необходимо было заполнить продуктом Belzona 5811. Чтобы противостоять очень

холодным январским условиям Северного моря (0°C), были использованы термоодеяла для завершения всех работ.
