# КОРРОДИРОВАННЫЙ ТРУБОПРОВОД: ДЕЛО ПРОШЛОГО БЛАГОДАРЯ BELZONA 5851 (HA-BARRIER)

ID: 4604

Промышленность: Oil & Gas

Заявление: TCC-Tanks and Chemical Containment Areas

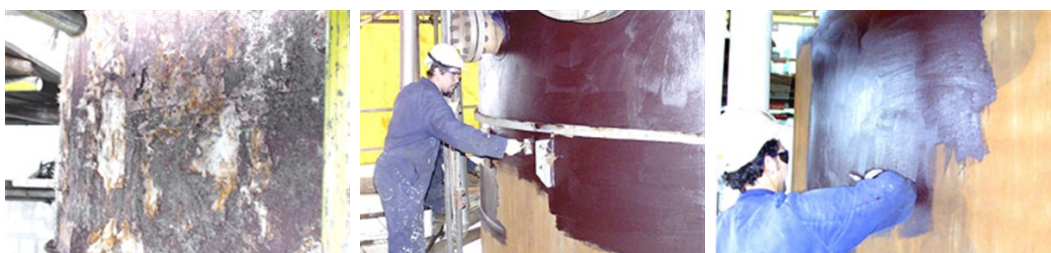
\* До нанесения коррозия явно выражена. Belzona 5851 (HA-Barrier) может легко наноситься на горячие поверхности с помощью кисти, мастерка или даже распылительного оборудования ,

Корродированный трубопровод и колонны

Ручная подготовка поверхности была произведена с помощью водоструйной очистки. Belzona 5851 (HA-Barrier) был нанесен прямо на горячий трубопровод во время эксплуатации.
