BELZONA УСТРАНЯЕТ ПРОБЛЕМУ С ВЕНТИЛЯТОРОМ В САХАРНОЙ ИНДУСТРИИ

ID: 4621

Заявление: FBC-Fans, Blowers and
Compressors

Дутьевой вентилятор утилизационного котла.

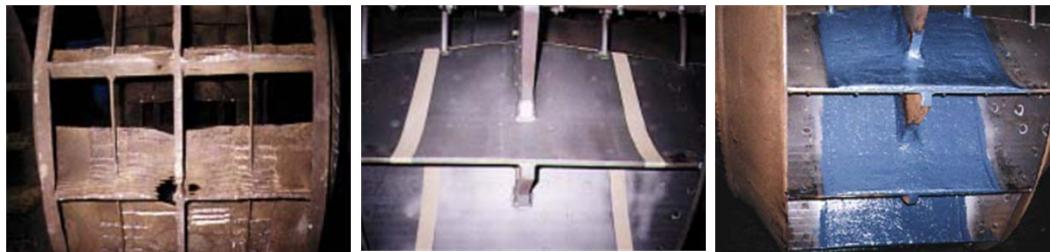
Описание фотографий

Лопасти вентилятора утилизационного котла подвергались абразивному износу и износу, вызванными зольной пылью

- * 1. Сильный износ лопастей вентилятора ,
- * 2. Дробеструйно обработанная поверхность ,
- * 3. Завершенное нанесение ,

Ремонт был осуществлен в соответствии с Системными листовками Ноу-Хай FBC-1.

Belzona 1321 был нанесен поверх Belzona 1811 для обеспечения более гладкой поверхности. Использование продуктов Belzona помогло избежать дорогостоящие замены вентилятора.
