# BELZONA УСТРАНЯЕТ ПРОБЛЕМУ С ВЕНТИЛЯТОРОМ В САХАРНОЙ ИНДУСТРИИ

ID: 4621

Дутьевой вентилятор утилизационного котла.

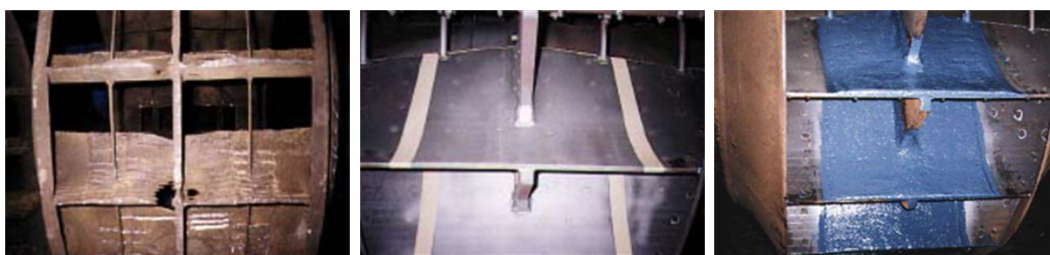
*Лопасты вентилятора утилизационного котла подвергались абразивному износу и износу, вызванным зольной пылью*

- \* 1. □ Сильный износ лопастей вентилятора ,
- \* 2. □ Дробеструйно обработанная поверхность ,
- \* 3. □ Завершенное нанесение ,

Ремонт был осуществлен в соответствии с Системными листовками Ноу-Хау FBC-1.

Belzona 1321 был нанесен поверх Belzona 1811 для обеспечения более гладкой поверхности. Использование продуктов Belzona помогло избежать дорогостоящей замены вентилятора.
