ГАЗОПРОВОД ОТРЕМОНТИРОВАН С ПОМОЩЬЮ СИСТЕМЫ BELZONA® SUPERWRAP

ID: 4625

Местоположение *Нефтеперерабатывающий*

клиента: *завод, Аргентина*

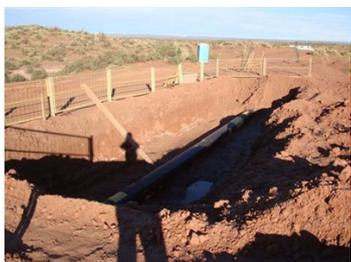
Внутренняя коррозия вызвала истончение стен трубопровода. На секции трубопровода был выявлен сквозной дефект стен размером 2,1x2,4x0,25 дюйма.

* 1. □Разрытый газопровод 2. □Подготовка поверхности дробеструйным беспылевым методом *Sponge Jet* 3. □Нанесение продукта вокруг секции трубы 4. □Нанесение закончено ,

Применение было выполнено аттестованными специалистами. На поврежденный участок длиной 400 мм было нанесено 3 слоя обмотки композитного материала толщиной 9,16 мм.
